TOMMASO DE PIPPO - CARLO DONADIO - MICLA PENNETTA

## VARIAZIONI AMBIENTALI DI GENESI ANTROPICA E INCREMENTO DEL RISCHIO COSTIERO NELL'ISOLA D'ISCHIA

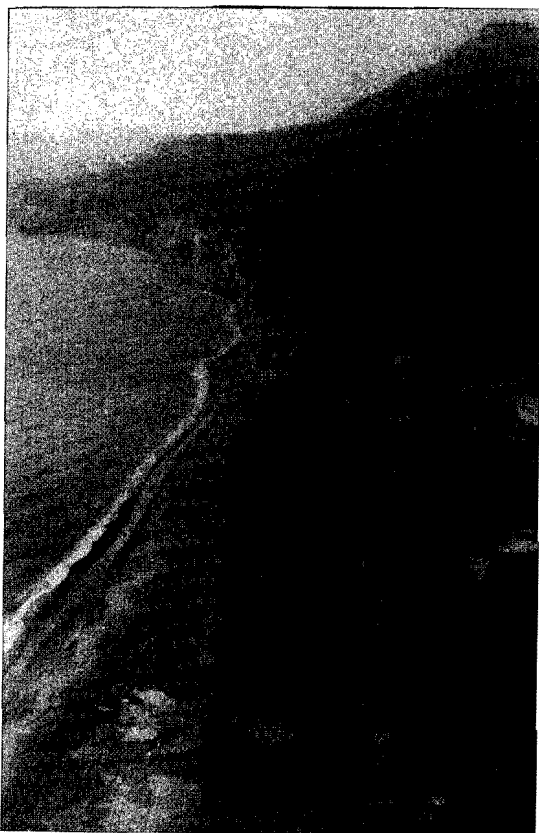
Fig. 4 - Variazioni ambientali del litorale dei Maronti tra gli anni Cinquanta (a) e oggi (b)

Il litorale dei Maronti, ricadente nei comuni di Barano e Serrara Fontana, rappresenta l'area costiera più importante dell'isola in virtù del suo elevato valore ambientale e paesaggistico. Quest'area, sulla base delle differenti caratteristiche morfologiche e strutturali, può essere suddivisa in due settori, di cui il più occidentale tra Sant'Angelo e Cava Olmi-

tello, l'altro fra quest'ultima e Capo Grosso (Cocco e altri, 1987). Essi mostrano tra l'altro evidenti segni dell'azione antropica che ha modificato in maniera drastica l'ambiente; infatti in tali aree sono visibili elementi urbani sia alla sommità sia sui versanti delle falesie che bordano il Lido dei Maronti, ove numerose sono tra l'altro le attrezzature turistiche stabili ubicate direttamente sul litorale (fig. 4). Da sottolineare la presenza, nell'estrema zona occidentale, ricadente nel comune di Serrara Fontana, del porticciolo di Sant'Angelo, le cui scogliere dei moli di ingresso sono state costruite a spese dei massi lavici presenti sui fondali della baia (De Pippo e altri, 2000b); tale prelievo ha evidentemente rimosso le difese naturali all'azione erosiva del mare e attualmente le spiagge, nonostante che siano state effettuate opere di ripascimento artificiale, continuano a presentare vistosi fenomeni di erosione che hanno provocato la scomparsa di porzioni di territorio emerso, come ad esempio la «spiaggia delle fumarole», di estremo valore paesaggistico e ambientale. La scomparsa degli arenili in corrispondenza delle falesie sub-verticali ha facilitato lo scalzamento al piede dei versanti e l'innescare di fenomeni franosi che continuamente mutano l'aspetto dell'area.
